## IDENTIFIKASI KERUSAKAN BANGUNAN DAN JALUR EVAKUASI MENGHADAPI BENCANA GEMPA DAN BAHAYA KEBAKARAN DI DESA MERTAK TOMBOK, KABUPATEN LOMBOK TENGAH

Suryawan Murtiadi<sup>\*)</sup>, Sasmito, Didi S. Agustawijaya, Heri Sulistiyono, Akmaluddin

*Magister Teknik Sipil, Fakultas Teknik, Universitas Mataram*

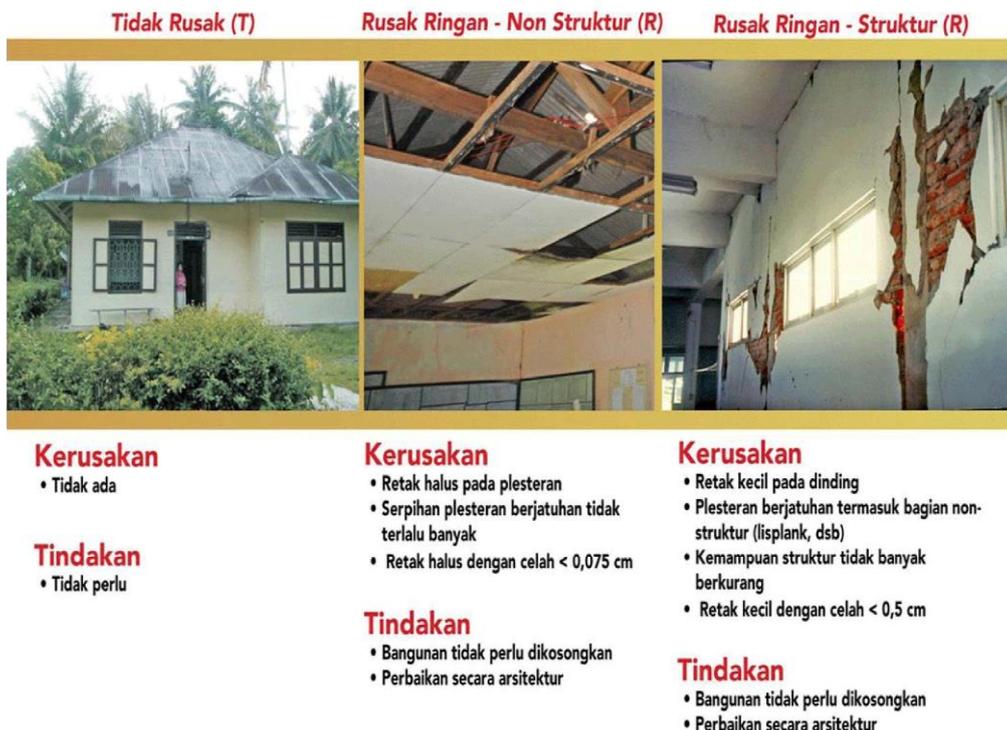
Gambar 2. Bangunan Tidak Rusak, Rusak Ringan Non Struktur, dan Rusak Ringan Struktur

Boen (2016) melakukan identifikasi tingkat kerusakan bangunan dan tindakan yang harus dilakukan masyarakat yang disajikan pada Gambar 2 dan 3.

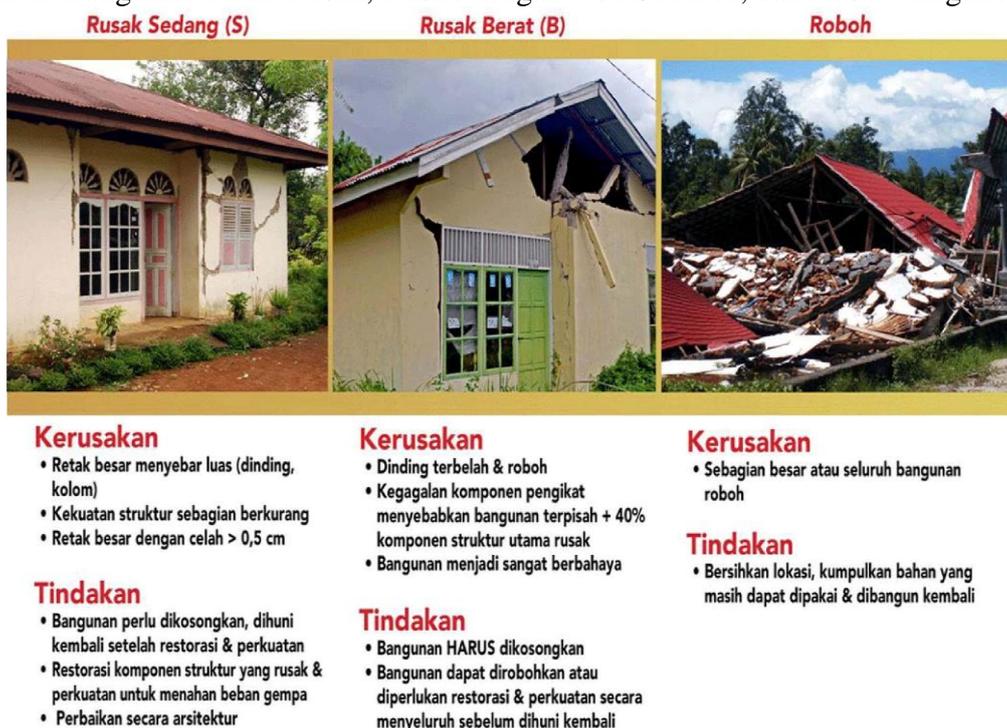
Gambar 3. Bangunan Rusak Sedang, Rusak Berat, dan Roboh

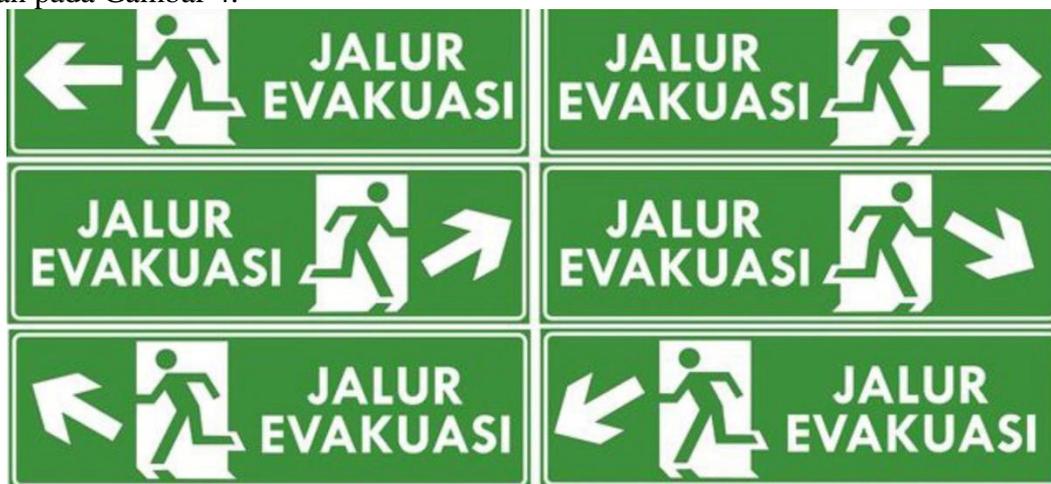
Gambar 4. Rambu petunjuk arah jalur evakuasi

- Warna dasar putih dari bahan yang lentur dan tidak mudah sobek.
- Warna hijau *reflective* memantulkan cahaya.

Penempatan rambu jalur evakuasi perlu diperhatikan karena seringkali rambu evakuasi tidak diperhatikan atau dianggap kurang penting. Kenyataannya, rambu sangat membantu dalam mengarahkan ke tempat evakuasi. Menurut Peraturan Menteri Pekerjaan Umum No.26/PRT/M/2008, pada saat proses evakuasi, penghuni bangunan harus memiliki waktu yang cukup untuk menyelamatkan diri dengan aman dan meninggalkan gedung. Direktorat SDMO ITS (2019) memberi beberapa contoh rambu jalur evakuasi saat terjadinya bencana yang disajikan pada Gambar 4.

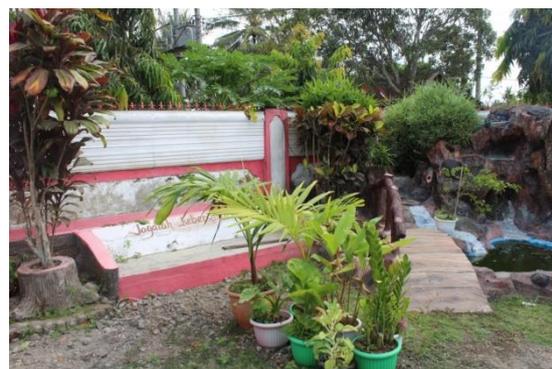
Gambar 6. Rencana Lokasi Rambu Titik Kumpul

Lokasi titik kumpul harus berada pada jarak yang aman dari bahaya, termasuk memperhitungkan kemungkinan bahaya runtuhnya bangunan, bahaya kebakaran, dan bahaya lainnya. Pastikan juga titik kumpul berada cukup jauh sehingga tidak menghalangi kendaraan penanggulangan keadaan darurat.

Titik kumpul harus ditandai dengan jelas menggunakan rambu K3 titik kumpul. Rambu K3 titik kumpul harus dipasang cukup tinggi sehingga tidak tertutup oleh pejalan kaki atau kendaraan.

Foto kegiatan pengabdian disajikan pada Gambar 5, 6, 7, dan 8 berturut-turut memperlihatkan peserta pelatihan, rencana lokasi rambu titik kumpul, pengerjaan pemasangan rambu titik kumpul, dan rambu titik kumpul yang telah terpasang.

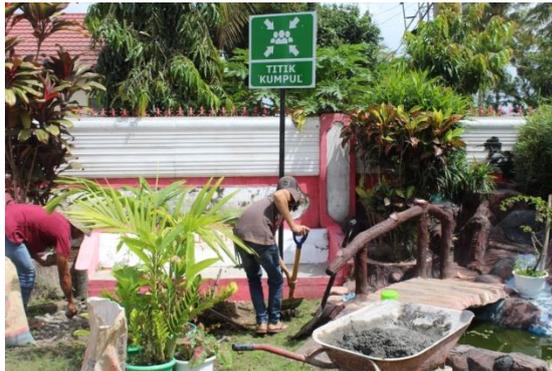
Gambar 7. Pengerjaan Rambu Titik Kumpul

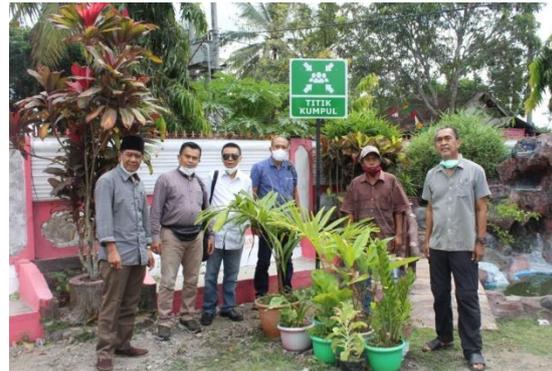
Gambar 8. Rambu Titik Kumpul Terpasang
