PERBAIKAN SAMPAN KOMPOSIT SANDWICH OLEH NELAYAN DESA KURANJI

Nelayan Desa Kuranji setiap hari berkegiatan menangkap ikan di Selat Lombok. Sampan (perahu kecil) berbahan komposit sandwich yang telah dipakai selama 6 tahun telah rusak pada beberapa bagian dan mengalami penurunan fungsinya. Permasalahan yang dihadapi nelayan diselesaikan dengan memberdayakan mereka. Perbaikan perahu dilatihkan untuk memecahkan masalah pada mitra agar mitra mempunyai ketrampilan dalam perbaikan perahu dengan lambung berbahan komposit sandwich, sehingga mereka tidak perlu mengeluarkan biaya perbaikan yang lebih. Persiapan yang dilakukan adalah menyiapkan materi kegiatan, menyiapkan alat dan bahan. Tahap pelaksanaan kegiatan merupakan tahap yang paling menentukan yang terdiri dari perbaikan perahu komposit sandwich oleh mitra. Tahap evaluasi dilakukan terhadap setiap kegiatan, keseriusan dan ketrampilan mitra dalam memperbaiki perahu diamati. Mitra mampu melakukan perbaikan kerusakan perahu berbahan komposit sandwich secara mandiri, hal ini mengindikasikan bahwa mitra telah memiliki pengetahuan praktik yang baik setelah dilatih oleh tim pengabdian.

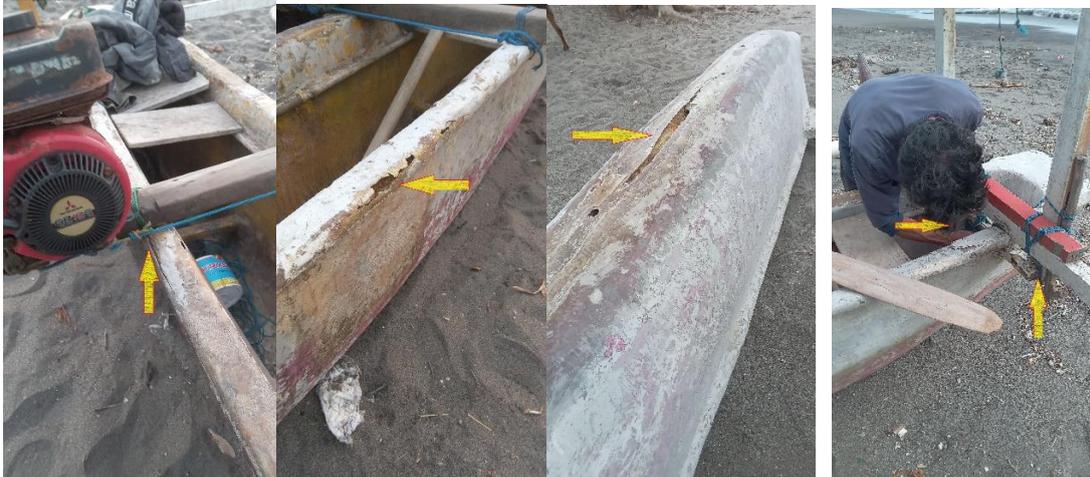
Kerusakan yang terjadi pada sampan (gambar 1) berupa lubang atau retakan pada bagian permukaan dan kerusakan struktural yang mempengaruhi daya apung dan keamanan sampan diantaranya:

- a. Retaknya struktur perahu bagian atas (lambung/hull) dibawah dudukan mesin. Retakan ini diakibatkan oleh gaya dorong propeller mesin yang bertumpu pada titik ini, getaran motor bakar yang sangat keras kemudian gaya getaran diteruskan ke titik ini juga mempercepat dan memperparah kerusakan pada bagian ini.
- b. Pecahnya struktur sampan bagian atas (lambung/hull) yang kemungkinan disebabkan oleh gesekan dengan jaring saat diturunkan maupun dinaikkan, gesekan dengan ember wadah ikan atau benturan-benturan dengan benda muatan perahu.
- c. Aus dan berlubang bagian bawah sampan (lunas/keel), hal ini disebabkan oleh gesekan antara sampan dengan pasir pantai saat sampan diturunkan maupun dinaikkan ke pantai sewaktu melaut maupun mendarat. Lubang semakin dalam dengan terkikisnya polyurethane foam yang merupakan inti komposit sandwich sampan oleh pasir yang masuk ke dalam lubang.

- d. Renggangnya sambungan diantara komponen-komponen sampan diakibatkan tali pengikat yang sudah mengalami mulur (creep), atau resin dan fiberglass penyambung yang sudah mulai rapuh terkena panas dan hujan.

Gambar 1 Kerusakan sampan berbahan komposit sandwich terjadi pada:
a. lambung dudukan mesin b.lambung atas sampan c.lunas (hull) d.sambungan

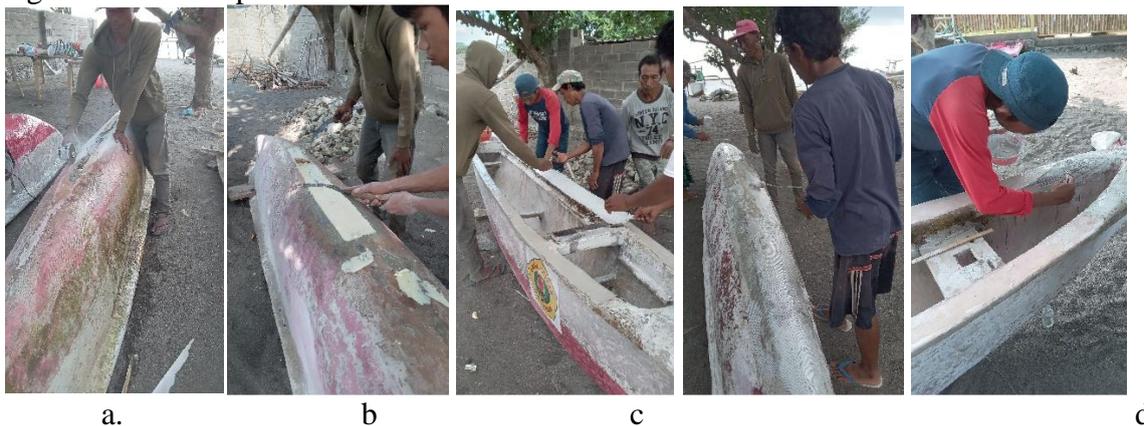
Gambar 2 Nelayan melakukan perbaikan pada sampan: a.pemotongan bagian yang rusak b.penambalan polyurethane c.aplikasi resin-fiberglass d.pelapisan gelcoat

Adanya lubang proses penambalan dengan komposit resin-fiberglass tidak bisa langsung dilakukan (Prakoso, B. et al, 2022). Lubang pada inti komposit sampan diisi dengan rigid polyurethane oleh nelayan. Cairan polyurethane A (poliol) dan cairan polyurethane B (isocyanate) secukupnya dicampur dengan perbandingan 1 : 1 dan diaduk dalam wadah plastik. Pengadukan kedua cairan tersebut secara menyeluruh hingga warnanya merata. Proses ini harus dilakukan dengan cepat karena polyurethane akan mulai bereaksi dan mengeras dalam waktu singkat (biasanya dalam beberapa menit). Kemudian dituangkan ke dalam lubang yang ditambal, campuran mengeras sepenuhnya biasanya sekitar 30 menit. Setelah tambalan mengeras, polyurethane diiris dan diamplas pada area tersebut hingga halus dan rata dengan permukaan komposit sandwich yang lain (gambar 2b).

Proses yang dilakukan oleh nelayan selanjutnya adalah melapisi tambalan dengan gelcoat agar permukaan lambung sampan lebih halus (gambar 2d). Dimulai dengan

- b. pelepasan bagian-bagian sampan, inspeksi dan penandaan kerusakan,
- c. pemotongan dan pengamplasan bagian yang rusak
- d. penambalan polyurethane foam yang berlubang
- e. pemotongan serat fiberglass, pencampuran resin, aplikasi resin dan fiber
- f. pelapisan gelcoat, penghalusan dengan amplas dan pengecatan
- g. pemasangan kembali bagian-bagian sampan

Nelayan memotong serat fiberglass sesuai dengan ukuran area yang akan ditambal untuk beberapa lapisan, dengan masing-masing lapisan sedikit lebih besar dari lubang agar ada penumpukan yang baik dan tambalan kuat yaitu total berat jenisnya 1000 gr/m². Serat fiberglass dipastikan menutupi area yang rusak dan meluas ke bagian yang tidak rusak untuk menambah kekuatan.

Nelayan mencampur 1 % katalis pada resin, rasio pencampuran yang benar agar resin mengeras dengan baik (Ruzuqi, R., 2020). Pencampuran dalam jumlah kecil dilakukan agar resin tidak mengeras sebelum selesai digunakan. Aplikasi lapisan pertama dilakukan dengan mengoleskan resin pada area yang telah diamplas menggunakan kuas atau roller, lapisan pertama serat fiberglass diletakkan di atas resin yang baru diaplikasikan, kemudian tekan dengan kuas atau roller agar resin meresap ke dalam serat, lebih banyak resin ditambahkan jika diperlukan untuk memastikan serat fiberglass benar-benar basah dan bebas dari gelembung udara. Pengulangan proses tersebut untuk setiap lapisan serat fiberglass, setiap lapisan dipastikan terpasang dengan baik dan resapan resin merata (gambar 2c). Tambalan mengering dan mengeras sesuai waktu curing (Ruzuqi, R., 2022). Proses ini bisa memakan waktu beberapa jam hingga beberapa hari tergantung pada jenis resin dan kondisi lingkungan (suhu dan kelembaban), umumnya waktu curing 24 jam sudah menghasilkan kekuatan yang optimal (Prastyadi C., 2017).

mencampur 80-90% resin polyester dengan 10-20% talcum powder. Jumlah talcum powder dapat disesuaikan tergantung pada kekentalan yang diinginkan. Pewarna /pigmen ditetaskan sebanyak 2-5% dari total berat resin. Resin poliester dan talcum powder ditambahkan ke dalam wadah pencampuran secara bertahap sambil terus diaduk agar tidak menggumpal. Pengadukan dilakukan hingga talc terdispersi merata dalam resin dan membentuk campuran yang kental. Hardener ditambahkan sebanyak 1-2% dari total berat resin, semakin banyak hardener semakin cepat resin mengeras (curing). Semua bahan tercampur diaduk oleh nelayan dengan baik untuk memastikan merata.

Pengolesan dilakukan oleh nelayan dengan spatula ataupun kuas. Lapisan tidak terlalu tebal agar tidak menimbulkan gelembung atau retakan saat kering. Gelcoat mulai mengeras (cure) dalam waktu tertentu tergantung pada suhu dan jumlah katalis, jadi nelayan bekerja dengan cepat dan efisien. Setelah gelcoat mengeras sepenuhnya (biasanya membutuhkan waktu 24-48 jam), nelayan mengamplas permukaan dengan kertas amplas halus (grit 400-600) untuk menghilangkan ketidaksempurnaan atau goresan. Pengecatan dan pengeringan dilakukan untuk perlindungan terhadap air dan kerusakan akibat sinar

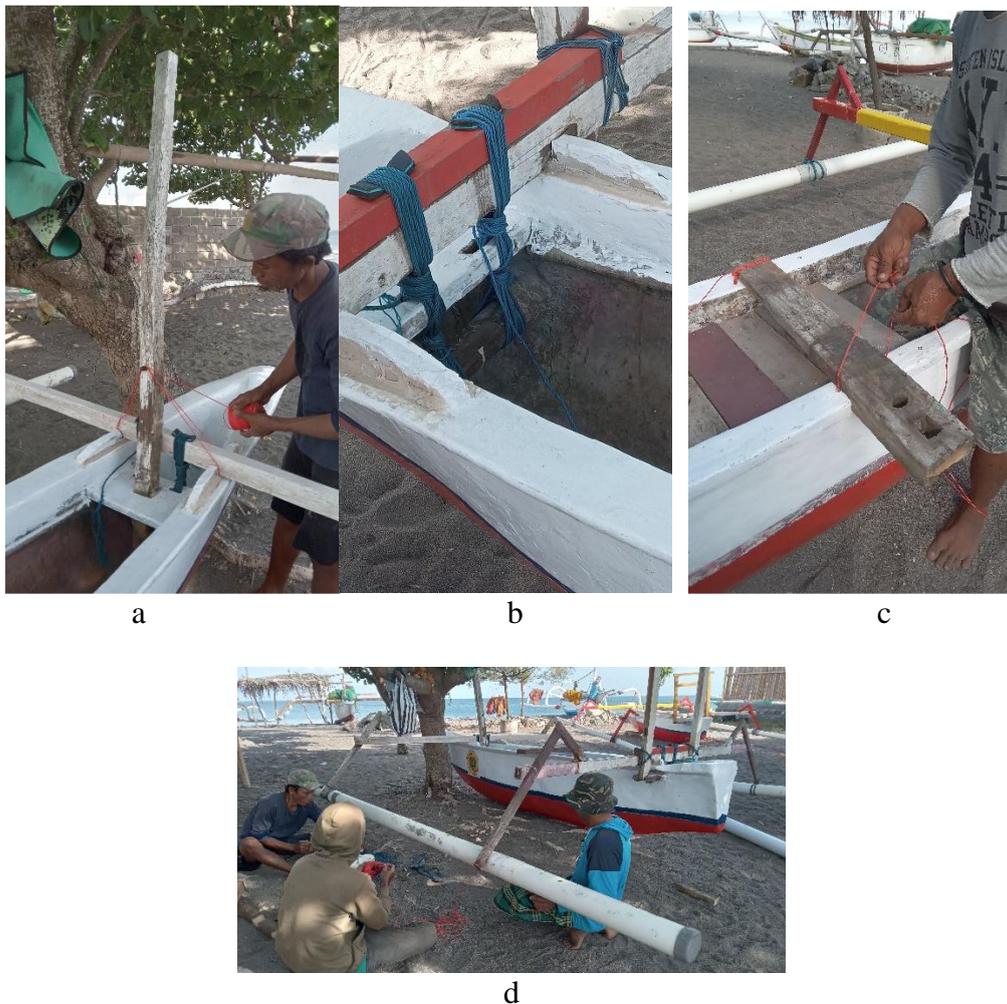
Gambar 3 Pemasangan bagian-bagian sampan: a. pemasangan gelagar depan dan

tiang layar b. pemasangan gelagar belakang dan gawang c. pemasangan dudukan mesin
d.pemasangan katir dan cadik

Pemasangan kembali bagian-bagian sampan dilakukan oleh nelayan. Kayu dudukan mesin, kayu pengikat gelagar kayu dudukan tiang layar dipasang dengan sambungan resin-fiberglass, dan ditunggu sampai kering 24 jam. Gelagar depan dan belakang dipasang dan ditali nilon dengan kencang. Gawang dipasang menggunakan pasak kayu ke dudukannya. Tiang layar dimasukkan ke dalam alas tiang dan dikencangkan dengan tali agar tiang tidak bergeser saat digunakan. Katir pada sisi kiri dan kanan lambung sampan diikat kuat menggunakan nilon. Cadik dipasang pada ujung dikencangkan dengan pengikat tali agar tidak terlepas saat sampan berlayar di laut. Mesin penggerak dipasang pada dudukannya menggunakan baut pengikat yang kuat agar tidak goyang saat dioperasikan. Setelah semua bagian dipasang, nelayan menguji keseimbangan sampan di air memastikan bahwa tidak ada bagian yang miring dan semua elemen sampan terhubung dengan kuat tidak kendor atau terlepas.
